岐阜県における日本庭園の保全

造園緑化コース

文献調査をした10庭園のうち、学校から近く、現地調査を受け入れて頂けた愚溪寺について、現地調査をおこなった。

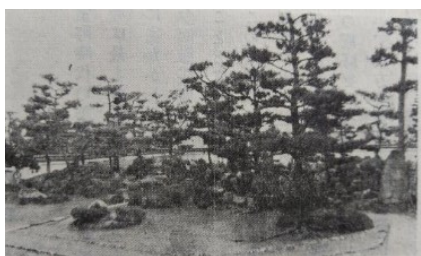
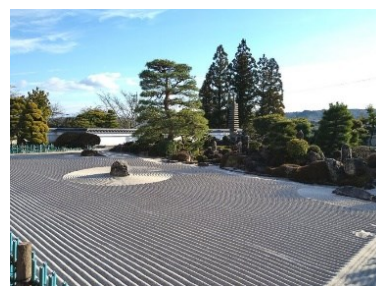
写真-1～3 愚溪寺庭園
年～1994年⁵⁾、2023年撮影)

(左から 1955 年以前⁴⁾、1991

写真-1 から 3 を見比べてみると、石の配置は変わっていないが、石の脇の植栽が大きく変わっていることが分かる。写真-1 を見ると右端の石にはアカマツとヒメクチナシ、中央の石にはモミジと雑木、写真では確認できないが住職の話によると、左端の石にはビヤクシンが植栽されている。しかし、写真-2 を見ると右端の石のヒメクチナシ、中央の石の植栽がなくなっている。そして、写真-3 を見ると右端のアカマツもなくなってしまった。左端のビヤクシンは残っており、ツツジが追加されている。

現地調査をおこなってみて、現地調査を行う際は事前調査が大変重要だと分かった。事前に知っておくことで様々な視点から質問ができるので、論文をまとめやすくすることができた。過去と現在の庭園の変化は古写真を用いたことで分かりやすく分析することができた。樹木がなくなってしまったことは残念だが、すべての植物を追加するのではなく、現状を維持しながら庭園を管理していた。
