園芸療法実習園の改修計画

造園緑化コース

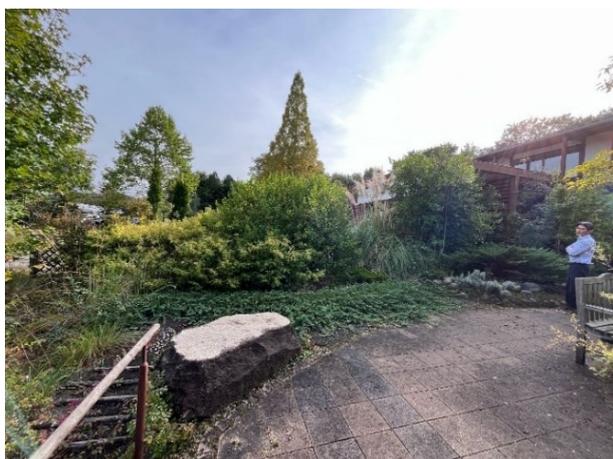
写真-1 改修前

実習棟に移動する際や登下校で横を通る場合もあるが、立ち止まって見る人がいない。なぜなら、ハイビヤクシンで覆われているため、足ツボや石で表現されている水の流れに誰も気づかない。また、丸太の足ツボは、木が腐り利用できない。ロックガーデンを眺める通路があるが、ハイビヤクシンが伸びていて通りにくく、ほとんどの人が通っていない。樹木も生い茂っており、美しい景観とはいえない（写真-1、図-1）。

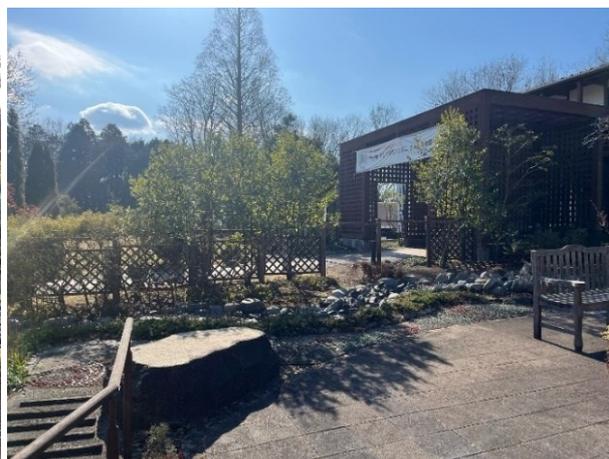
写真-2 改修後

樹木を自然風にして植物の伸びる向きをそろえ、全体的に統一感をもたせることができた。また、足ツボを利用しながら水の流れが表現してある石が見えるようになった。

剪定では切り口が見えないように剪定し自然な形にする技術を実践した。移植では根を切らないよう掘り取る技術を実践し、植物や根の状態を確認しながら適切な管理を行う重要性を再確認した。植栽では植物の選定や配置の重要性を実感し、園芸療法の効果を高めるための環境作りについて考える良い機会となった。さらに、足ツボの改修では利用者がリラックスし、心身のリフレッシュを図るためのスペースを作ることができたので、園芸療法において非常に意義のある取り組みができた（写真-2、図-2）。

車寄せの天井に当たりそうな樹木は下げて、素直な枝を生かし剪定した。

水の流れが見えるようにした。足ツボが利用できるよう切り詰め伸びる向きを揃えた。フェンスの反対側まで大きくなりフェンスを腐らせているパンパスグラスは掘上げた。

石を洗浄し、水の流れが表現できるように上流に大きめの石、下流に小さめの石を入れた。流れが速くなる幅の狭いところには、碎石を据えた。

腐っている丸太を新しい丸太に取り換えた。

ビンカミノールを抜かないように気を付けて除草した。ロックガーデンでは、石が見えるように除草して土を取り除いた。

花を育てる空間が欲しいので本館前にも植栽してあるラナンキュラスを植栽し、空間に繋がりをもたせた。コニファーを植えて一体感を出した。
